**TC 041.004/2012-4**

**Tipo de processo:** Relatório de Auditoria

1. Trata-se de auditoria de conformidade nas obras de restauração da rodovia BR-230/MA, no trecho compreendido entre o km 480,28 e o km 571,49, objeto do Contrato 96/2010, firmado entre o Departamento Nacional de Infraestrutura de Transportes (DNIT) e o Consórcio Aterpa/Cimcop, formado pelas empresas Construtora Aterpa S/A (CNPJ 17.162.983/0001-65) e Cimcop S/A – Engenharia e Construções (CNPJ 17.161.464/0001-82).

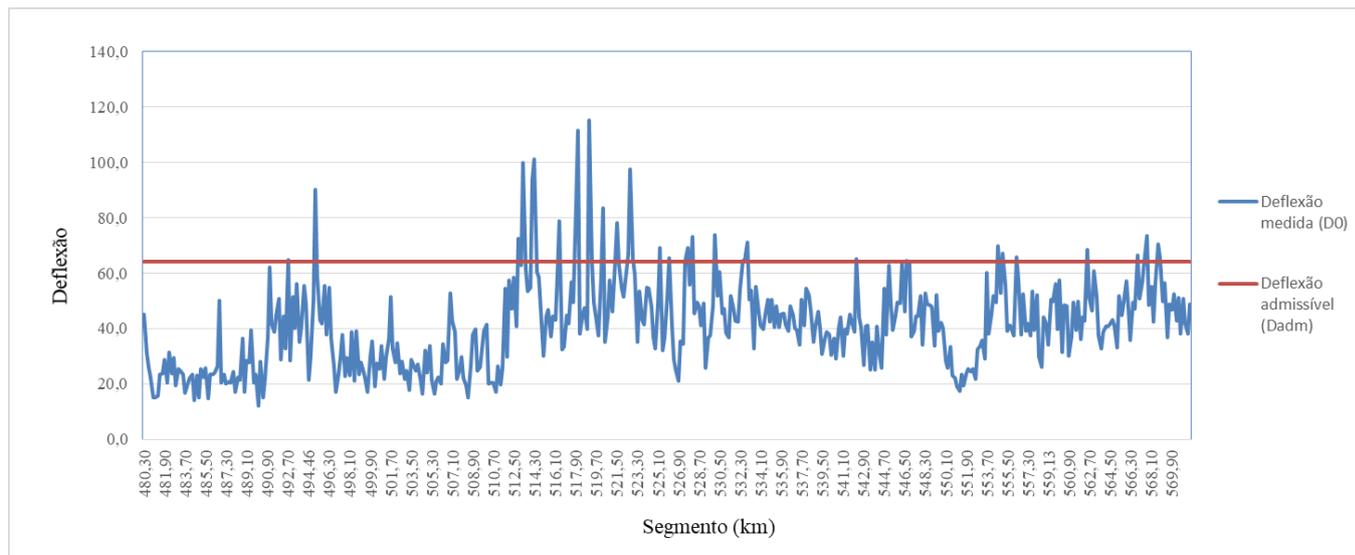
**Figura 5 – Deflexões medidas com FWD x Deflexão admissível**

82. Observa-se, conforme a Figura 5 abaixo, que, mesmo adotando os valores de FWD, ainda permanecem segmentos com deflexões superiores ao valor admissível (aproximadamente 8% da extensão total).
