TC 041.004/2012-4

Natureza: Relatório de Auditoria

Entidade: Departamento Nacional de Infraestrutura de Transportes (Dnit)

Tratam os autos de Relatório de Auditoria de Conformidade realizada nas obras de restauração da rodovia BR-230/MA, no trecho compreendido entre o km 480,28 e o km 571,49, objeto do Contrato 96/2010 firmado entre o Departamento Nacional de Infraestrutura de Transportes (Dnit) e o Consórcio Aterpa/Cimcop, formado pelas empresas Construtora Aterpa S/A e Cimcop S/A – Engenharia e Construções.

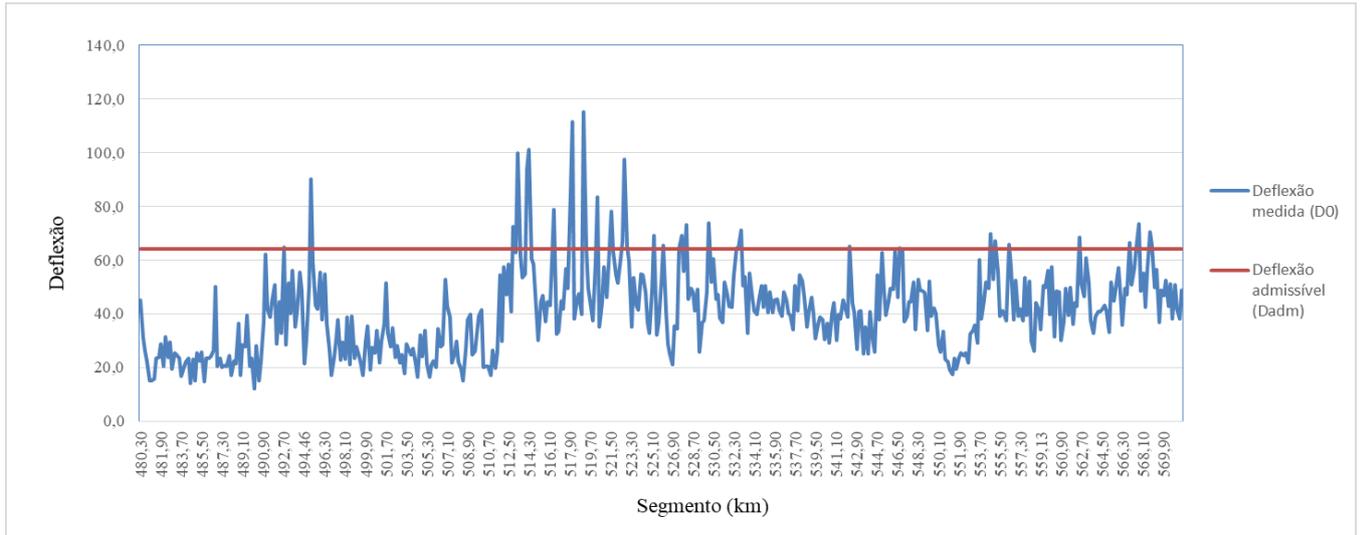
**Figura 5 – Deflexões medidas com FWD x Deflexão admissível**

82. Observa-se, conforme a Figura 5 abaixo, que, mesmo adotando os valores de FWD, ainda permanecem segmentos com deflexões superiores ao valor admissível (aproximadamente 8% da extensão total).

103. Em face das análises, conclui-se pela confirmação de parte das irregularidades apontadas no Relatório de Fiscalização 1023/2012, especificamente, no que concerne à execução de serviços com qualidade deficiente (Achado 3.1 do Relatório de Fiscalização 1023/2012), tendo-se mantidos os indícios de comprometimento da capacidade estrutural do pavimento em 3,70% do trecho, percentual inferior ao que havia sido apontado no Relatório de Fiscalização (35,52%).
