TC 041.001/2012-5

Tipo: Relatório de Auditoria

Trata-se de auditoria no âmbito do Fiscobras 2012 (Fiscalização 1027/2012) referente às obras de restauração e recuperação da Rodovia BR-316/MA, no trecho compreendido entre os quilômetros 0,00 e 320,00 no estado do Maranhão. A obra foi conduzida pela Superintendência Regional do Departamento Nacional de Infraestrutura de Transportes – Dnit no estado do Maranhão - SRMA, por meio do Contrato n. 063/2006-00 – trata-se de contrato do tipo CREMA para restauração e melhoramentos, aquisição de bens e execução de serviços de manutenção rodoviária e operação, com valor final de R\$ 107.569.310,19 (out/2005), cuja detentora foi a empresa Delta Construções S/A. O referido contrato encontra-se concluído desde 23/10/2011.

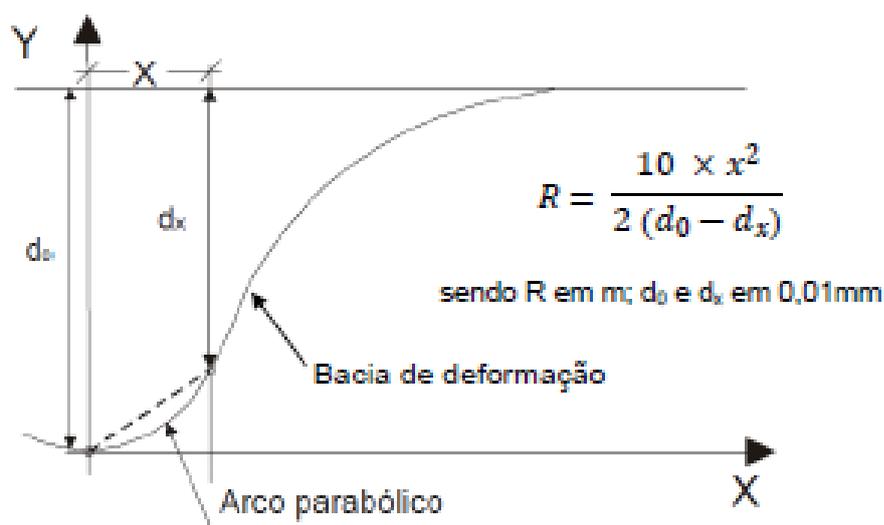
Figura 1 – Bacia de deformação e raio de curvatura.

61.1.4. Um dos principais parâmetros avaliados na bacia de deformação é o chamado raio de curvatura, o qual indica o arqueamento da bacia em sua porção mais crítica, em geral considerada a 25 cm do centro da carga (IPR-720/2006, p. 82). Uma das expressões de cálculo desse parâmetro mais utilizada é a que corresponde ao ajuste de um arco parabólico que passa pelo ponto considerado, afastado genericamente do centro da carga de um valor “x”, e que depende da deflexão máxima (d_0) e da deflexão no ponto considerado (d_x), conforme representado na Figura abaixo:

Fonte: Manual de Restauração de Pavimentos Asfálticos (Publicação IPR-720, 2006, p. 86).

61.1.5. Um raio de curvatura baixo (por exemplo, inferior a 100) é indicativo de um severo arqueamento da bacia, denotando condição estrutural crítica, correspondendo à baixa capacidade de suporte do pavimento ao tráfego projetado. (IPR-720/2006, p. 82).

62. A Norma DNER-PRO 11/79 também define a qualidade estrutural do pavimento, bem como medidas corretivas a serem adotadas para que o pavimento atenda a vida útil de projeto em função dos resultados obtidos de: D_p (deflexão de projeto, que corresponde aos valores de deflexão obtidos nas medições realizadas em campo), D_{adm} (deflexão admissível pelo pavimento, calculada em função do tráfego (número N) para o qual é projetado) e R (raio de curvatura, obtido a partir da aplicação dos valores de deflexão medidos na fórmula descrita na Figura 1 acima).
